Recupero della muratura e del calcestruzzo

Stabilimento balneare
Santa Marinella (RM)

Ripristino delle strutture
in calcestruzzo armato

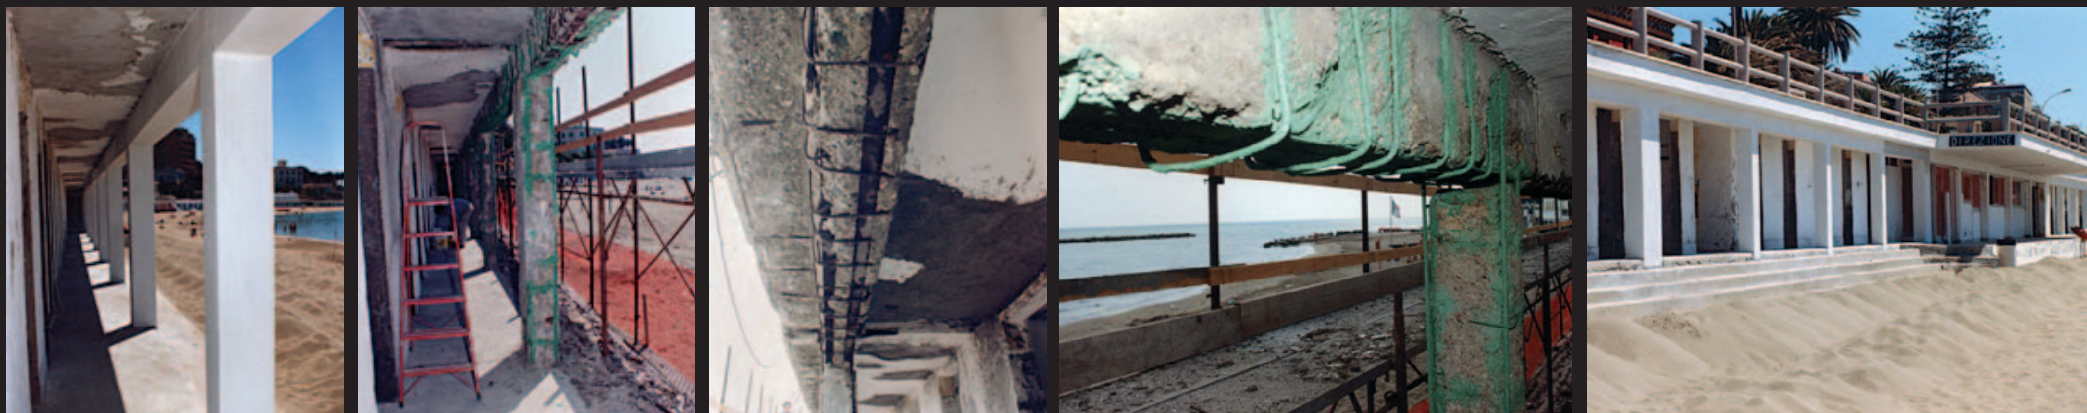
L'intervento riguarda un edificio balneare edificato in calcestruzzo armato a ridosso della battigia e soggetto a vistosi fenomeni di ammaloramento.

La struttura presenta fessurazioni sopraggiunte a causa di una messa in opera non eseguita a regola d'arte e ad una scadente qualità dei materiali utilizzati per il confezionamento del calcestruzzo.

La continua esposizione agli agenti di degrado ambientali, in particolar modo all'aerosol marino, ha inoltre favorito e accelerato il degrado della struttura, portandola a perdere le caratteristiche fisiche, chimiche e meccaniche originarie.

L'intervento di risanamento prende avvio con la demolizione del calcestruzzo ammalorato, per l'intero spessore del copriferro, e prosegue con la pulitura dei ferri d'armatura, per asportare tutto il metallo ossidato.

Viene quindi realizzata la passivazione delle barre con il protettivo anticorrosione Rurecoat 3, e successivamente si procede alla ricostruzione delle parti demolite con la malta tixotropica a ritiro compensato Rurewall FP fibrinforzata con fibre di polipropilene.

La finitura delle superfici è stata realizzata con la malta cementizia per rasature Rurewall NI, confezionata con cemento bianco.
