Castello Angioino Civitanova Campomarano (CB)

Risanamento delle murature

Descrizione dell'edificio

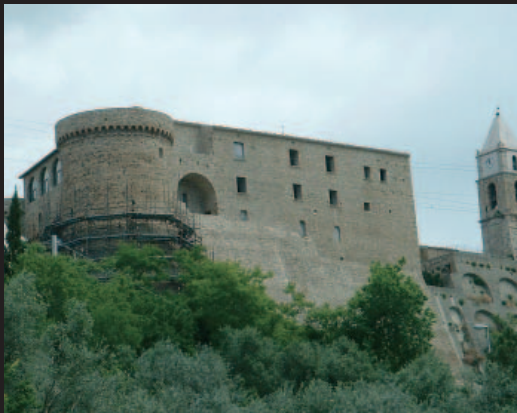
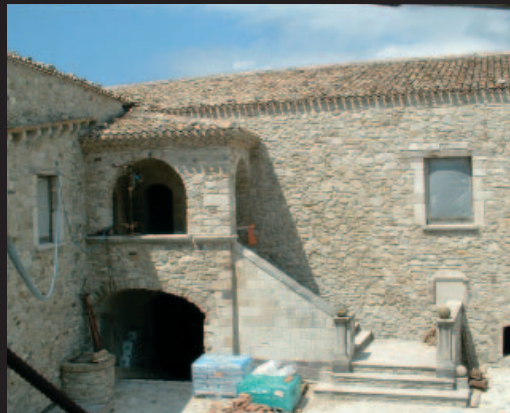
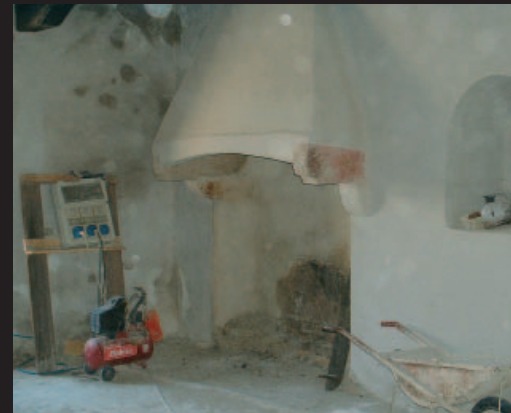
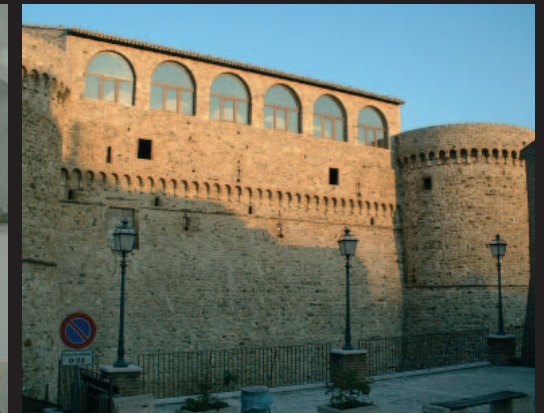
Le murature del castello, costituite da pietra arenaria, si presentano danneggiate da fenomeni diffusi di umidità ascendente.

Nei locali interni, dopo aver trattato le murature con la barriera antisale Rurewall Coat 10, sono stati eseguiti intonaci deumidificanti a base di calce con la malta premiscelata Hydrolime, applicando come finitura l'intonachino Hydrolime F.

Le murature esterne, molto estese e quindi particolarmente esposte agli agenti atmosferici, sono realizzate "a vista", perciò prive della protezione dell'intonaco. Per garantire una maggior durabilità dei materiali da costruzione al degrado ambientale, viene realizzata una protezione delle superfici con l'impermeabilizzante a base di silani Rurewall Coat 30, applicato a spruzzo.
