Recupero della muratura e del calcestruzzo

Molino Stucky
Venezia

**Risanamento
e consolidamento
del nuovo Hilton Hotel**

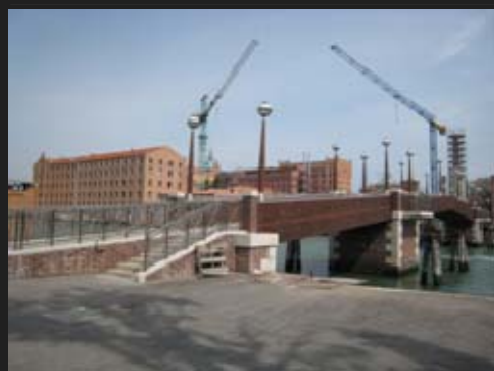
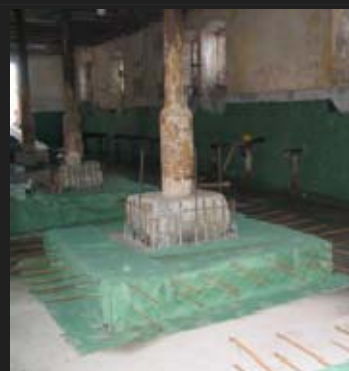
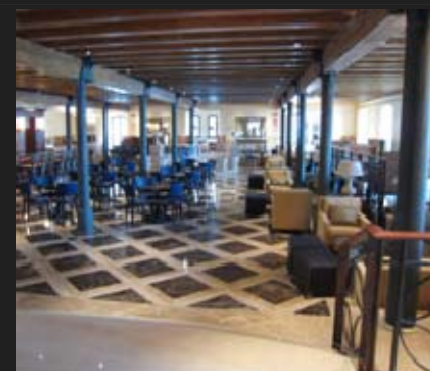
L'edificio della storica sede produttiva del Mulino Stucky si trova nella zona del Canale della Giudecca ed è stato interessato da una complessiva ristrutturazione per la nuova destinazione prevista. L'intervento si è svolto sull'intera area dell'ex deposito ed ha richiesto interventi di notevole rilievo tecnico per la soluzione di alcuni problemi strutturali e di agibilità di varie zone del complesso. In particolare, i locali interrati prospicienti i canali manifestavano problemi legati alla presenza di infiltrazioni d'acqua, solo saltuarie e in concomitanza con il fenomeno dell'acqua alta nella zona destinata all'accoglienza dell'hotel, più diffuse e continue nel tempo nelle zone da adibire a centro congressi. I problemi di natura strutturale si evidenziavano, invece, nella ciminiera, testimonianza eccellente della originaria vocazione produttiva del complesso. Le lesioni provocate da un fulmine, insieme all'azione progressiva del degrado dei materiali, ne avevano compromesso la stabilità e la sicurezza, ma non si voleva che, in ogni caso, il necessario rinforzo strutturale alterasse l'aspetto esteriore di questa importante emergenza architettonica.

Il risanamento degli ambienti interrati si ottiene con diversi prodotti impermeabilizzanti di Levocell: le resine poliuretatiche idroattive Hydro Active Grout Cut e Flex Lv iniettate per sigillare riprese di getto e vespai, il geocomposito bentonitico Bentocell Plus per le superfici orizzontali e verticali fissato al supporto con il sigillante idroespansivo Swellseal Mastic e il mastice bentonitico Bentostic, il giunto bentonitico Bentorub+ per le riprese di getto, la malta ibrida cementizia Aquatek Super XA per le pareti contro terra. Il risanamento delle pareti viene completato con l'applicazione dell'intonaco deumidificante Sanadry di Ruredil impiegato sia nella mano di rinzafo che in quella al civile. Il rinforzo della ciminiera in muratura è stato realizzato senza alterare la percezione visiva della struttura dall'esterno. E' stata eseguita dapprima la sigillatura delle lesioni presenti applicando la malta strutturale Rurewall Pva Tx rinforzata con fibre strutturali in poli-vinil-alcool. Sulla superficie muraria è stato quindi applicato il sistema di rinforzo Ruredil X Mesh C10, innovativo materiale composito costituito da una rete in fibra di carbonio e una matrice inorganica a base di leganti pozzolanici che garantisce maggiore compatibilità con la muratura rispetto agli FRP tradizionali, sia in termini chimici che meccanici, assicurando ottima traspirabilità, assenza di fenomeni di condensazione e una maggiore resistenza alle alte temperature e al fuoco.
