# Recupero della muratura e del calcestruzzo

Il restauro riguarda la volta della Sala del Tricolore, danneggiata ripetutamente dalle scosse degli ultimi due sismi, avvenuti nel 1996 e nel 2000.

Palazzo del Comune  
Reggio Emilia

**Consolidamento  
delle volte**

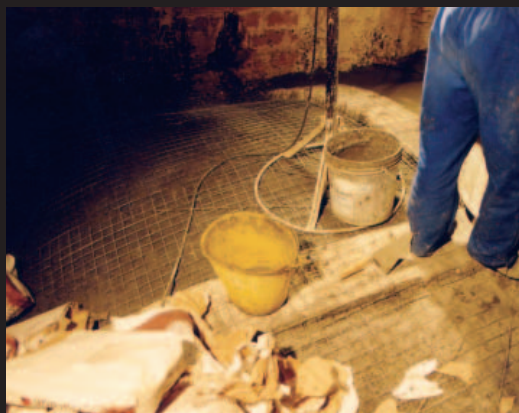
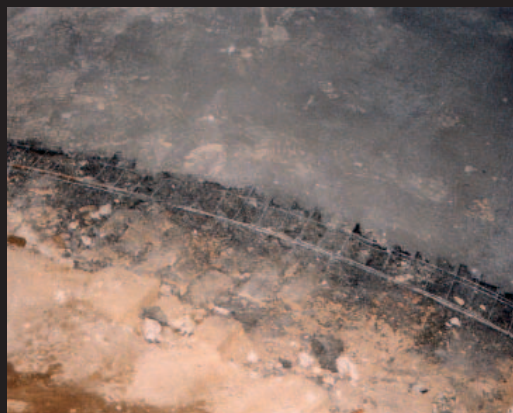
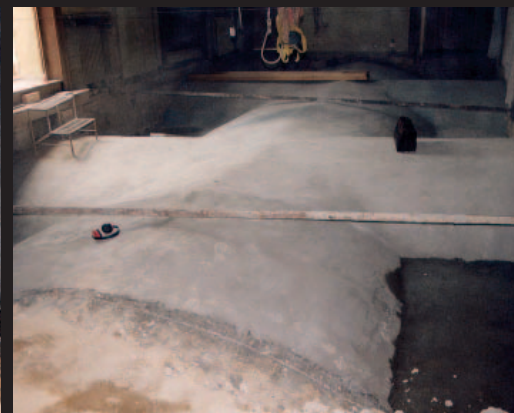
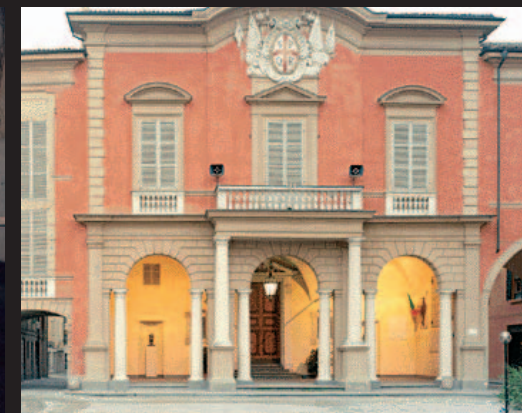
Il consolidamento della volta in muratura viene eseguito con il metodo tradizionale della cappa collaborante, realizzata mediante il getto di un massetto armato con rete elettrosaldata di soli 4 cm di spessore.

La preparazione del supporto avviene con l'eliminazione delle parti incoerenti e con ripetute imbibizioni della superficie con acqua vaporizzata, per evitare percolazioni ed essudazioni sugli affreschi sottostanti.

Lo strato di aggrappo al supporto esistente è stato eseguito applicando la malta da rinzafo Rurewall R/Z, caratterizzata da ottima adesività ed elevata pozzolanicità per escludere il rischio di reazione con eventuali malte di gesso presenti sulla volta.

Il massetto è stato invece realizzato con l'impiego di una malta strutturale premiscelata Rurewall T, caratterizzata da una bassa richiesta in acqua d'impasto, per eliminare il rischio di percolazioni, e dalla presenza di fibre in polipropilene che limitano la formazione di fessurazioni dovute al ritiro in fase plastica.
