## Palazzo Beltrani Trani (BA)

### Consolidamento delle volte

#### Descrizione dell'edificio

#### Descrizione dell'intervento

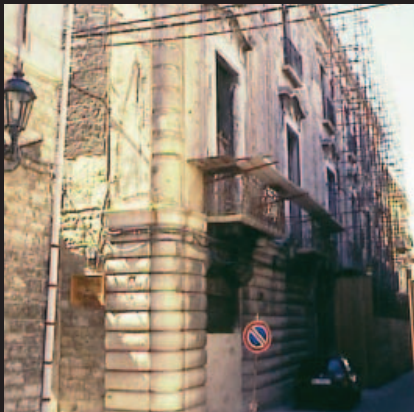
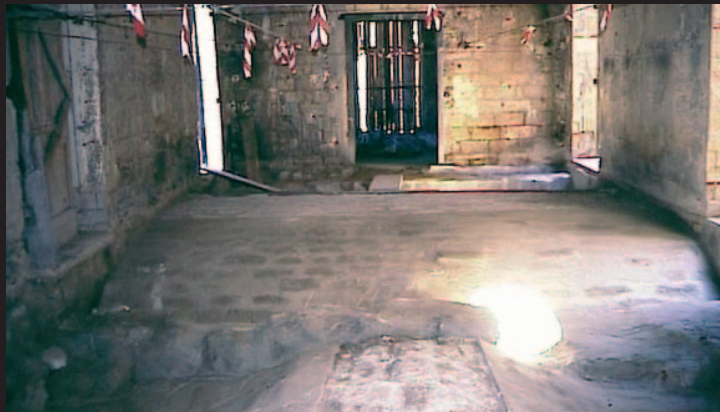
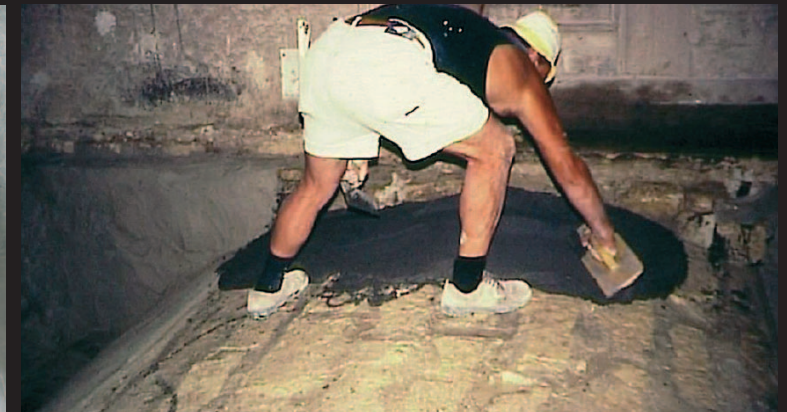
Il consolidamento delle volte in tufo è stato il principale problema da risolvere durante il restauro; i progettisti avevano intenzionalmente escluso la tecnica tradizionale della soletta collaborante in calcestruzzo armato per evitare un sovraccarico permanente sulla struttura, che già aveva risentito del peso del materiale di rifianco.

E' stata invece prevista una cappa collaborante con soli 3 cm di spessore, realizzata sostituendo l'armatura tradizionale con le fibre strutturali sintetiche in polivinilalcol, già presenti nel composto premiscelato della malta pozzolanica Rurewall PVA TX. La soletta è caratterizzata da ottima durabilità ed elevata duttilità nella fase post-fessurazione.

Il successivo riempimento dei rinfianchi è stato eseguito con un getto di calcestruzzo leggero con perle di argilla espansa.
