Museo del Duomo Milano

Descrizione dell'edificio

Rinforzo delle volte

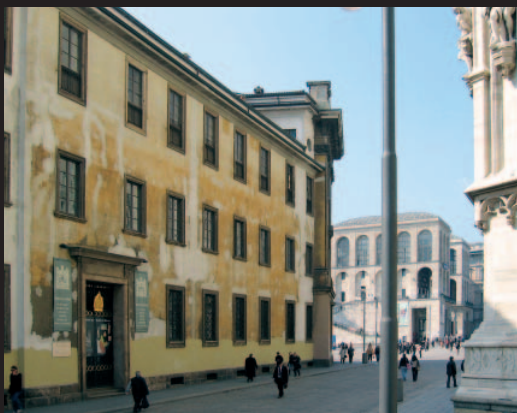
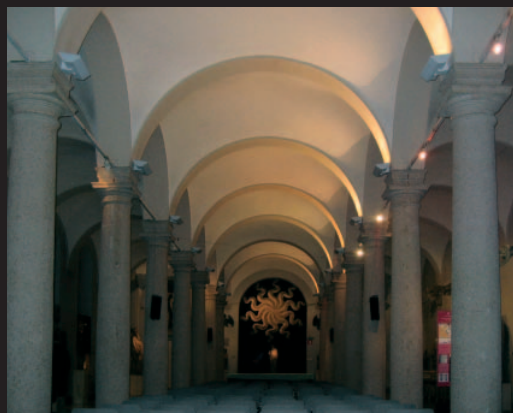
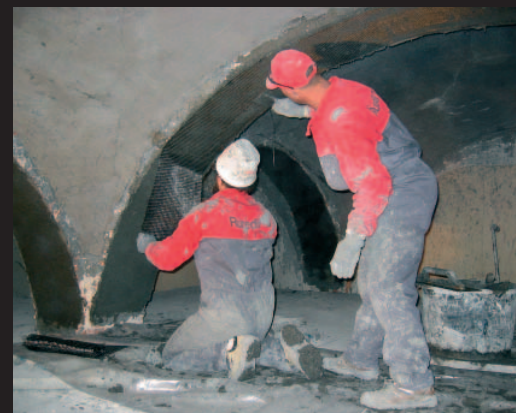
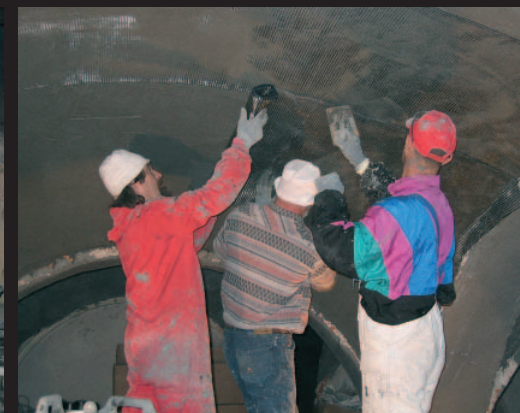
Le volte a vela della sala sono interessate da fessurazioni dovute a cedimenti ormai stabilizzati, mentre le indagini soniche hanno evidenziato una muratura con caratteristiche meccaniche insoddisfacenti.

Per il consolidamento delle volte il progetto prevede un intervento di rinforzo estradossale che impone la rimozione dei pavimenti sovrastanti.

Il sistema di rinforzo in carbonio Ruredil X Mesh C10 può essere applicato con facilità anche all'intradosso delle volte, riducendo i tempi di cantiere ed evitando disagio ai piani superiori. Il sistema è peraltro costituito da una matrice traspirante che esclude il rischio di condensazione anche con rinforzi estesi all'intera superficie della volta.

Previa regolarizzazione del sottofondo, realizzata con malta Rurewall R/Z, il rinforzo degli archi e delle volte è stato eseguito con un doppio strato di rete in carbonio applicato con la speciale matrice inorganica pozzolonica Ruredil X Mesh M25.
