Palazzo Rivetti Biella

Rinforzo di travi in calcestruzzo armato

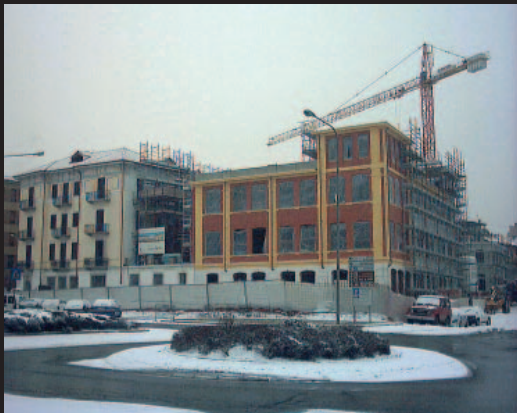
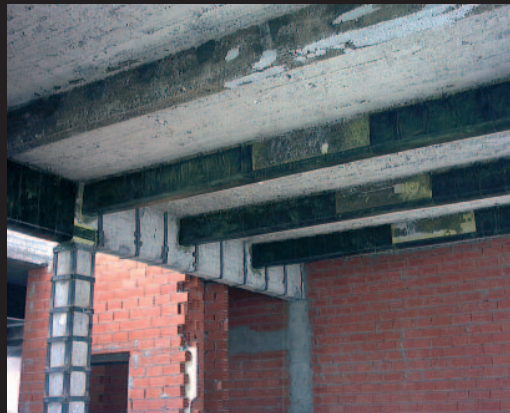
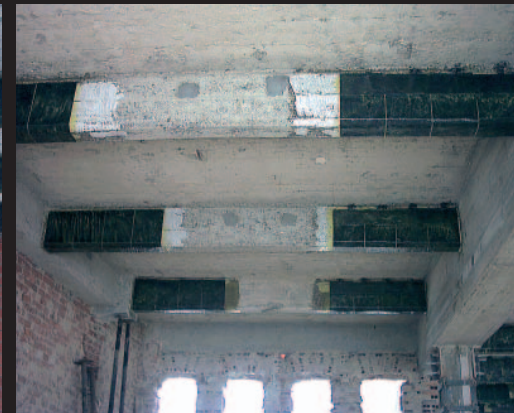
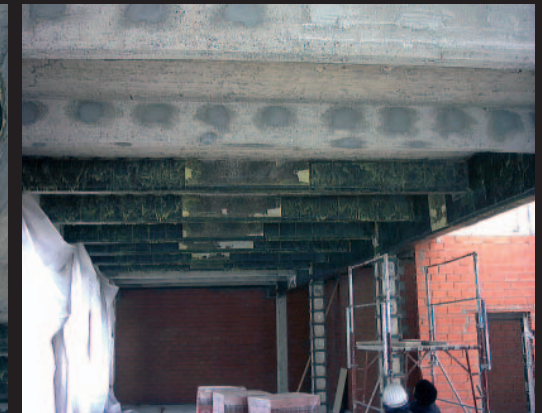
Per le travi si è preferito invece operare col sistema della fasciatura, impiegando fibre in carbonio unidirezionali Ruredil X Wrap 310 applicate con resina epossidica Ruredil X Wrap Resin, dopo adeguata preparazione del supporto realizzata con Ruredil X Wrap Primer.

Il rinforzo a taglio è stato eseguito secondo lo schema classico dell'applicazione di "staffatura" in corrispondenza dell'appoggio sino a circa 1/4-1/3 della luce della trave. Per raggiungere la resistenza prevista da progetto sono stati applicati anche più strati sovrapposti di fibre, fino al quantitativo necessario di carbonio.
